## TEAC FD-235HF 3291 - U erfolgreich repariert ©

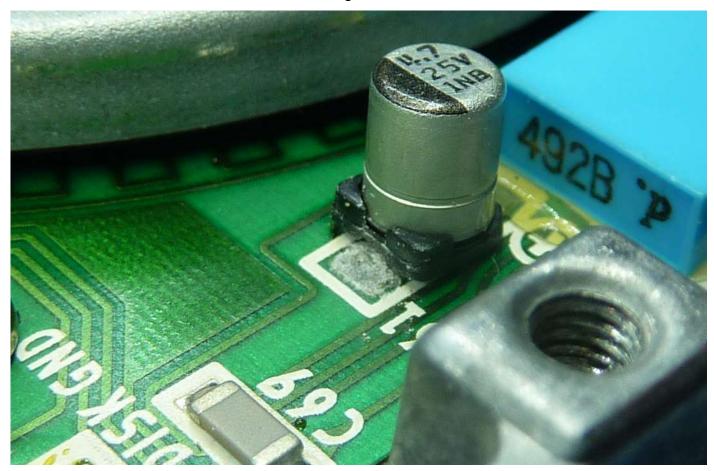
1. Lötstelle links des 4,7uF 25V INB sieht nicht gut aus ⊗ !?

#### Vorbereitung Elko auslöten:

- An Lötstelle rechts muss ein Teil des "Klebers" (gelb) des 492B P mit scharfem Cuttermesser vorsichtig entfernt werden
- Etwas Flux auf die Lötstellen aufbringen und nicht zu lange mit der Lötspitze ran gehen. Elko mit Pinzette rausheben
- Die 2 Lötpads reinigen und wieder verzinnen

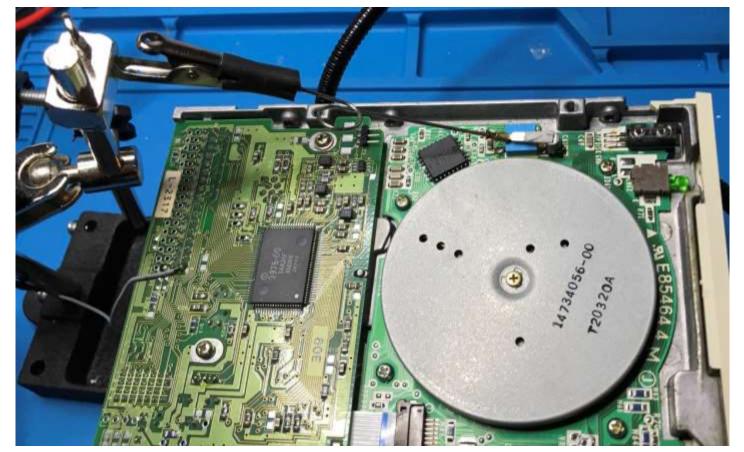
"4,7uF Elko" eingelötet

nicht besonders "schick" aber funzt ☺

Wie kann der neue Elko in der Einbauposition gehalten werden? Hierzu wurde ein "Niederhalter" mit Feder und "doppelseitigem Klebeband" gebastelt

Nun konnte der Elko vorsichtig, rechte Seite eingelötet werden Niederhalter entfernt und linke Seite angelötet

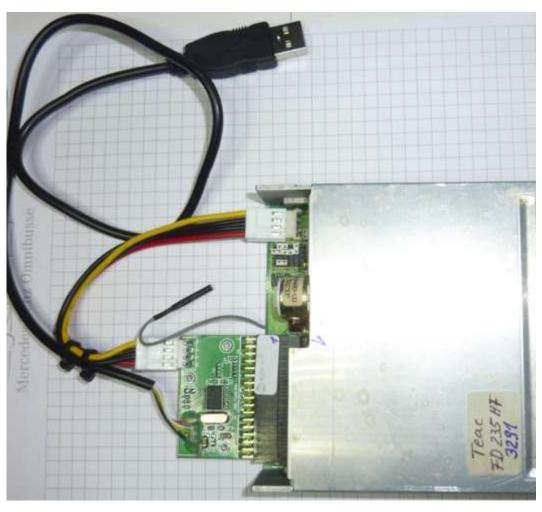
#### 3. Funktions-Überprüfung:

- 34 Pin auf USB-Adapter aufgesteckt
- "Jumper" für "PC-Betrieb" umgesteckt
- An WIN 10 PC per USB angesteckt
- "HD-Disk" wird an WIN 10-USB erkannt
- TXT-Datei wird gelesen und angezeigt ©
- "DD-Disk" wird an WIN10-USB nicht erkannt ⊗
- An WIN 98 SE per USB angesteckt
- HD-Disk wird an WIN 98 SE erkannt
- TXT-Datei wird gelesen und angezeigt ☺
- DD-Disk wird an WIN 98 SE nicht erkannt ☺ Weitere to do's:
- Funktionstest mit ATARI STE
- Jumper für ATARI-Betrieb umstecken
- Test-1: als externe Floppy prüfen
- Test-2: als interne Floppy prüfen
