EPSON SMD-380_Elko's getauscht, funktioniert wieder

EPSON SMD-380_Reparatur - Ergebnis

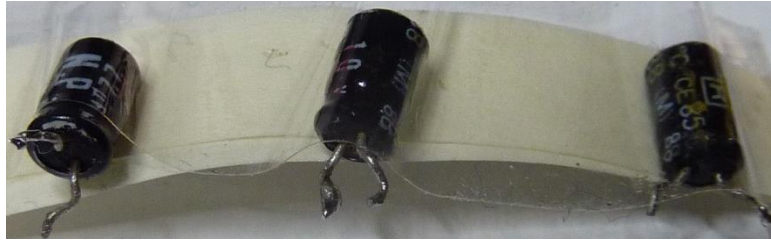
3 Stück Elko 22 μ F 10 V **N.P.** (bipolar); \varnothing = 4mm x H = 6,5mm, am Disk-Ein-/Auswurf

ersetzt durch:

3 Stück Elko 22 μ F 16V (polar); \varnothing = 5mm x H = 12mm, am Disk-Ein-/Auswurf

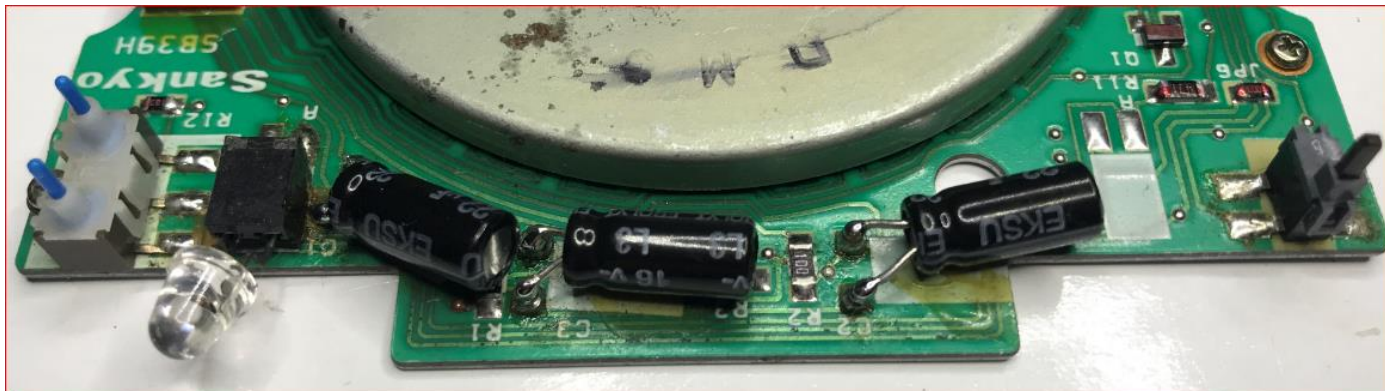
3 Stück Elko 22 μ F 16V (bipolar); \varnothing = 5mm x H = 12mm, am Disk-Ein-/Auswurf

3 x „C1 – C3“ 22uF 16 V, bipolar $\varnothing = 5\text{mm} \times H = 12\text{mm}$; bestellen und am Disk-Ein-/Auswurf einbauen

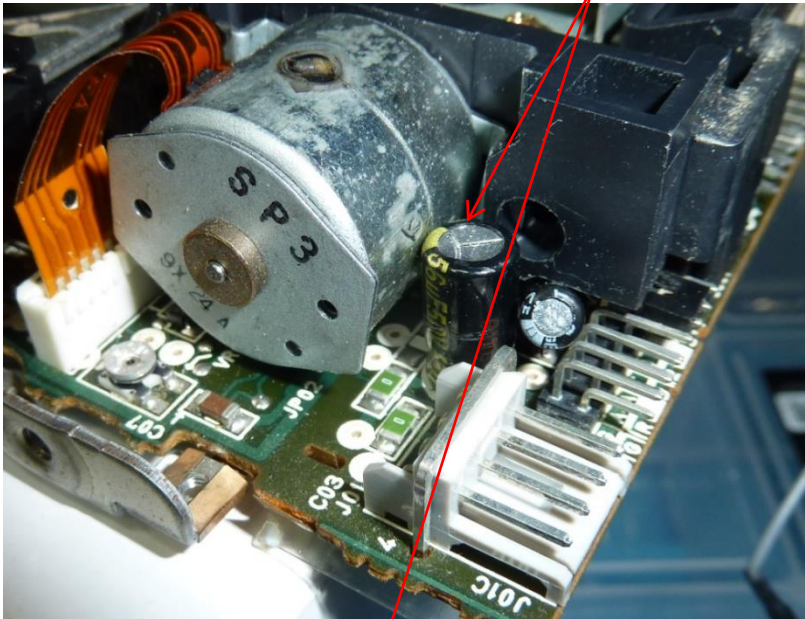
1 x Elko_“C01“_56µF 16V am Stepmotor $\varnothing = 6,3 \times 7\text{mm}$

ersetzt durch:

1 x Elko_“C01“_56µF 50 V am Stepmotor $\varnothing = 6,5 \times 11,5\text{mm}$

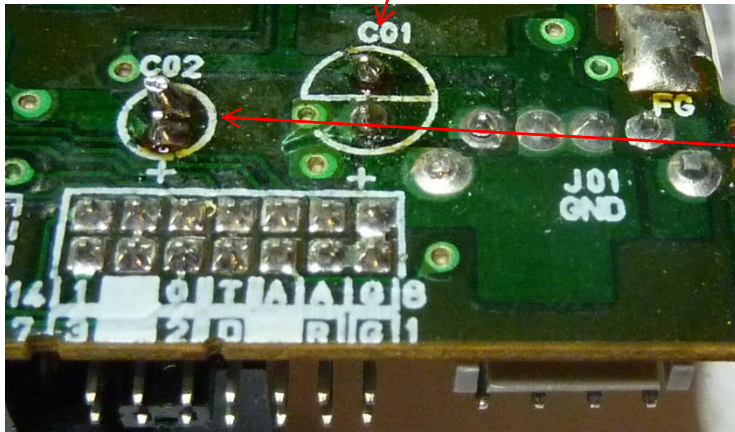
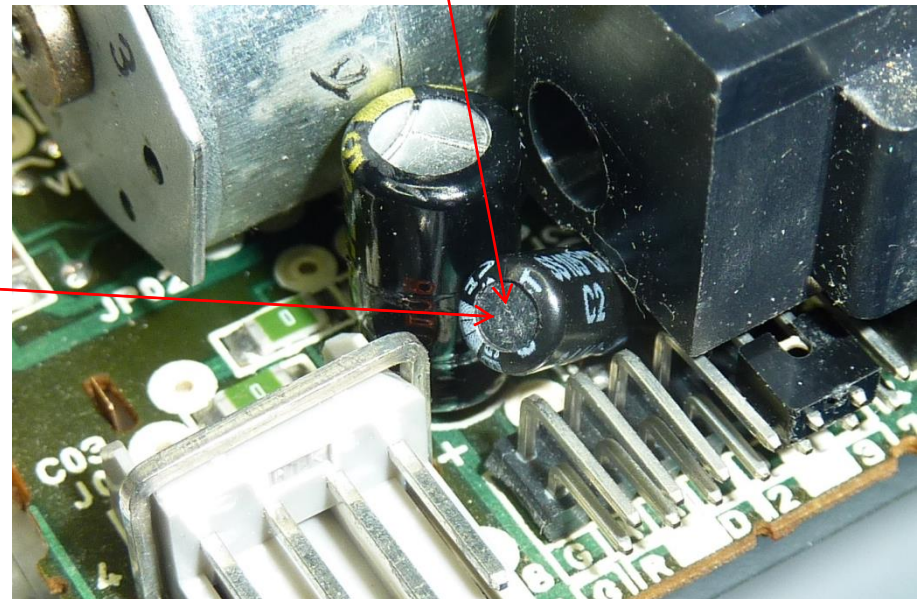
1 x Elko_“C02“_10µF 16V am Stepmotor
 $\varnothing = 3 \times 5,5\text{mm}$

war unter schwarzer „Kunststoff-Halterung-Stepmotor“
(KHS) versteckt und wurde ersetzt durch:

1 x Elko_“C02“_10µF 16 V am Stepmotor
 $\varnothing = 4 \times 8\text{mm}$

Der „längere Elko“ wird in „Schräglage“ eingebaut,
ist nicht schön, funzt aber ;-)

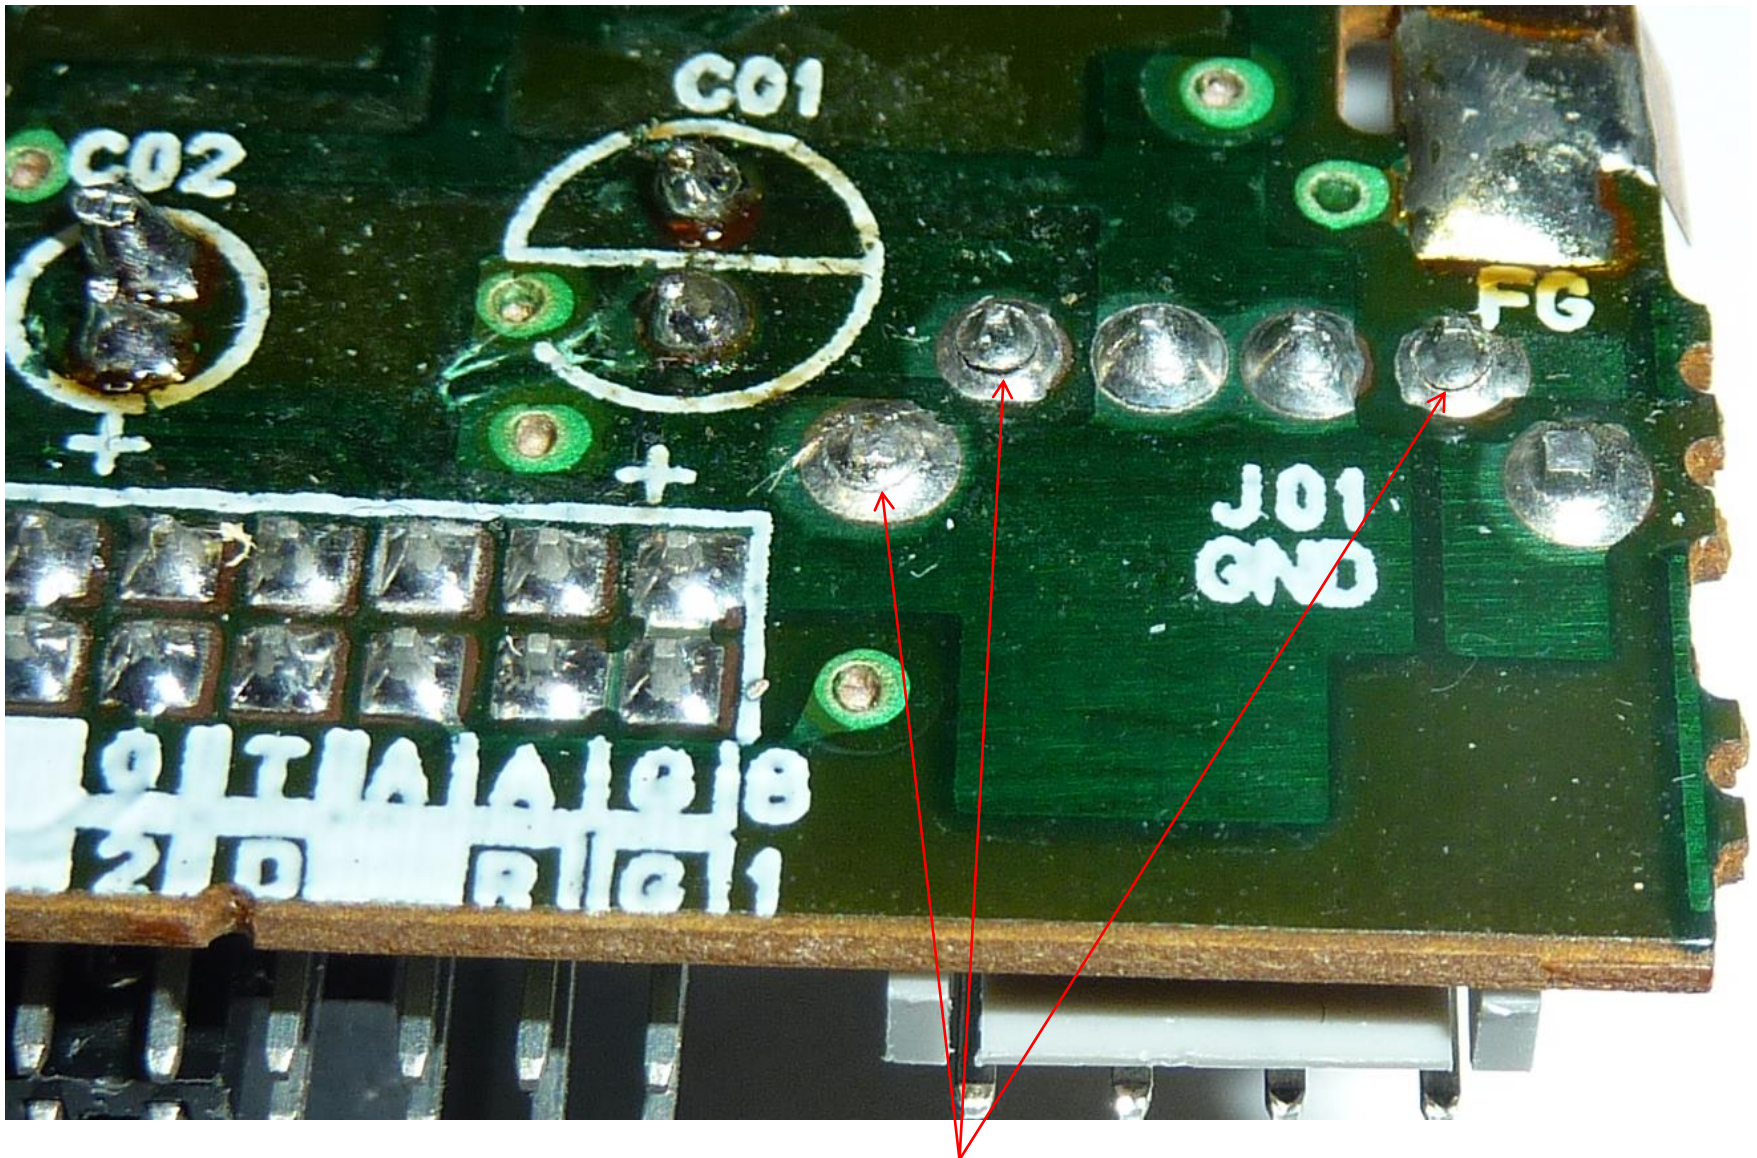
„kalte Lötstellen“ ! Ursache: häufiges „an“ und „abstecken“ des „Molexsteckers“ wurde nachgelötet, ist wieder i.O.

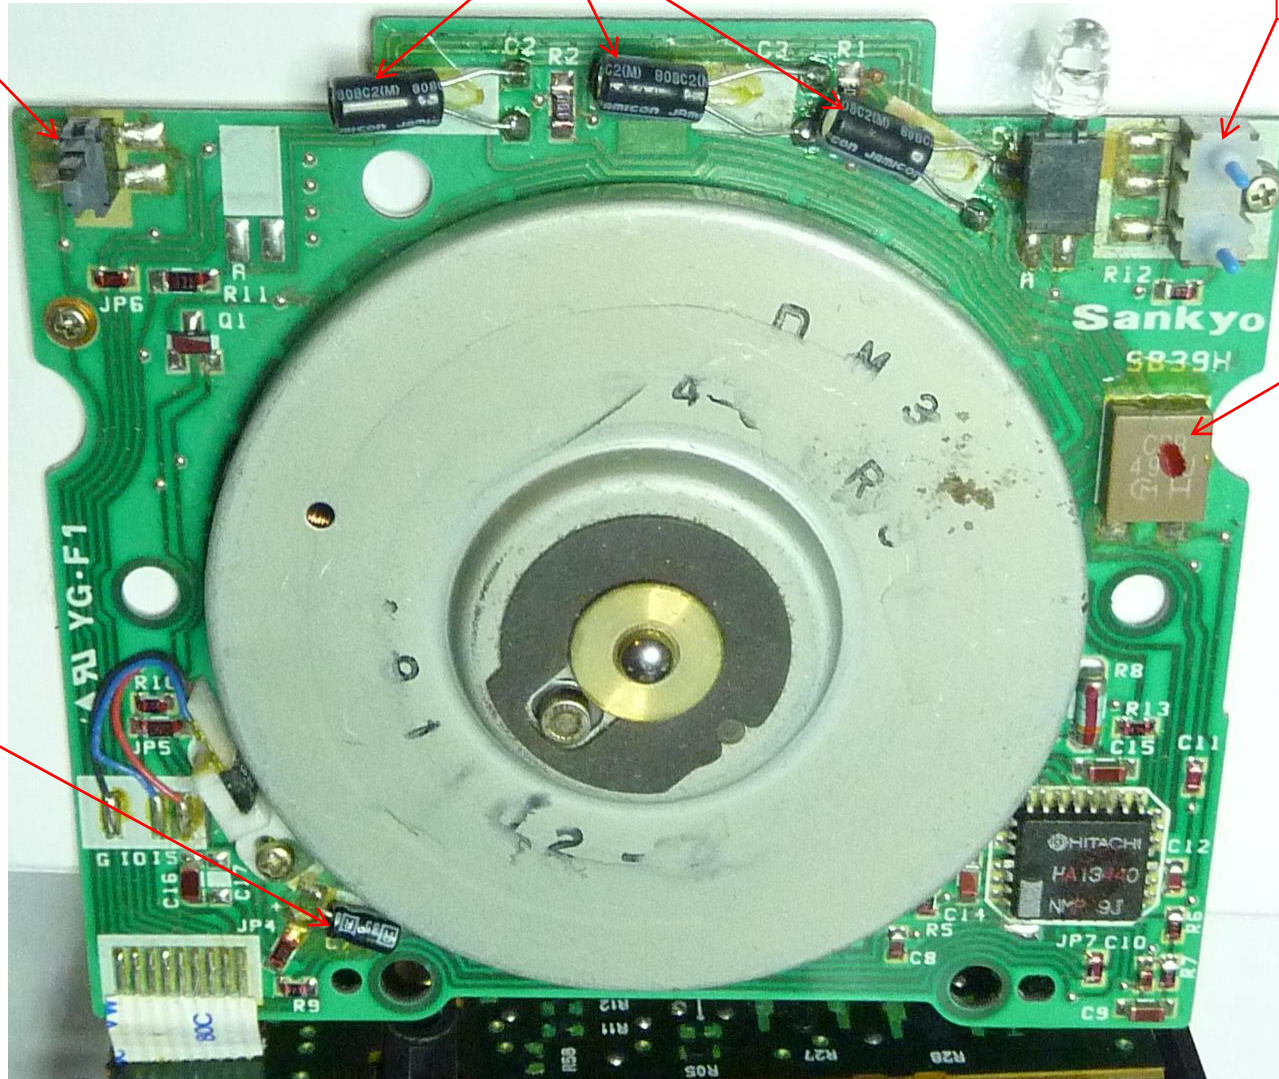
EPSON SMD-380 Antriebsmotor-Platine, am 21.01.2021 ausgebaut

C1 + C2 + C3
22uF 10V N.P. Ø = 4 x 7mm „bipolar Elko´s“

Disk-Detect-
Taster geprüft
ist i.O.

Schreibschutz-
Taster geprüft
ist i.O.

Sankyo
SB 39H
492 J
CM H
evtl. defekt ?

C7
4,7uF 16V
Ø = 3 x 6mm
Elko polar

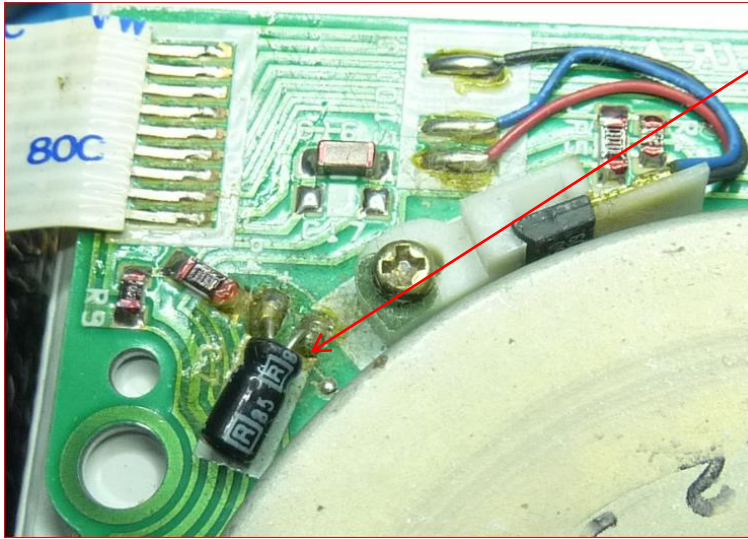
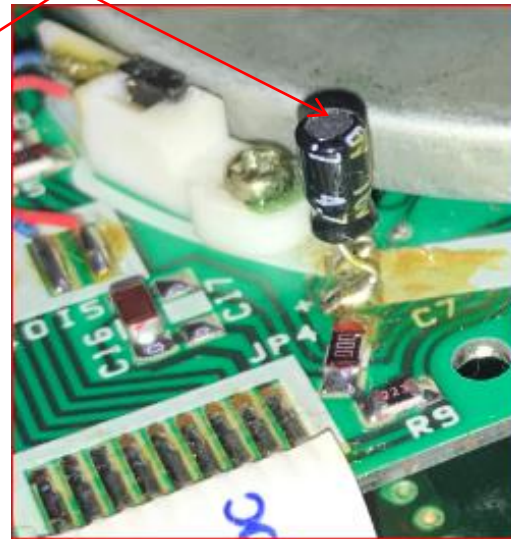
C7_Elko 4,7 μ F 16V (polar); \varnothing = 3mm x H = 6mm, am Disk-Antriebmotor

ersetzt durch:

C7_Alu-Elektrolyt-Elko 4,7 μ F 25V (polar); \varnothing = 4mm x H = 5mm, am Disk-Antriebmotor

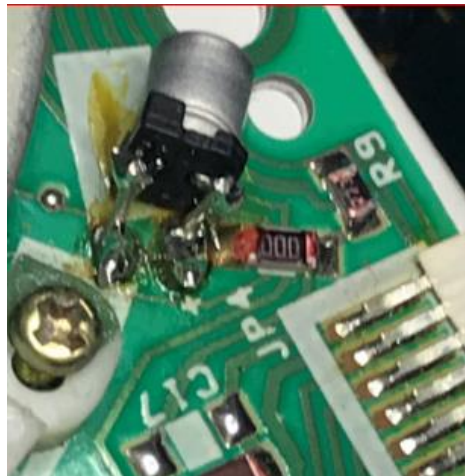
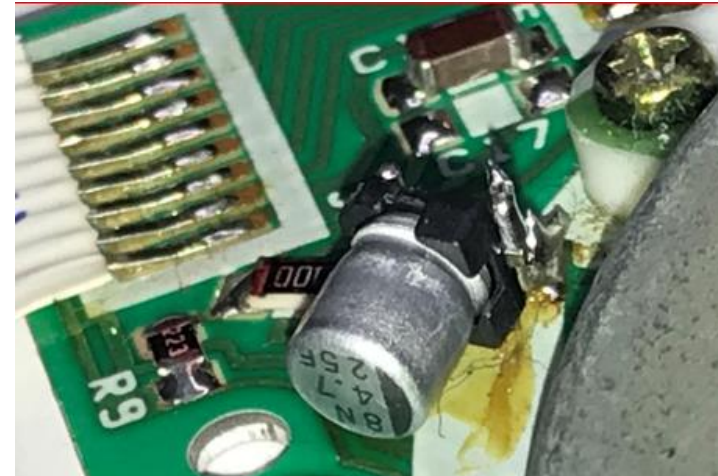
Elko ist zu hoch und muss um 90° auf die Seite gelegt werden
Die Elko-Pins werden mit 2 „L-Drähten“ adaptiert und angelötet

- der 4,7uF 25V Elko muss aus Platzgründen auf die Seite gelegt werden. Die Pins werden mit „L-Drähten“ adaptiert
